全球领先的常规变电站局部放电检测解决方案

车载式局部放电检测定位系统

全球首套基于射频技术的 AIS（敞开式）变电站局部放电带电巡检定位系统。该系统采用“无接触式”检测技术，与站内带电设备没有任何物理接触，安全可靠。通过 4 只安装在汽车顶部的高灵敏度的天线矩阵，检测并精确定位变电站中高压设备的局部放电缺陷。

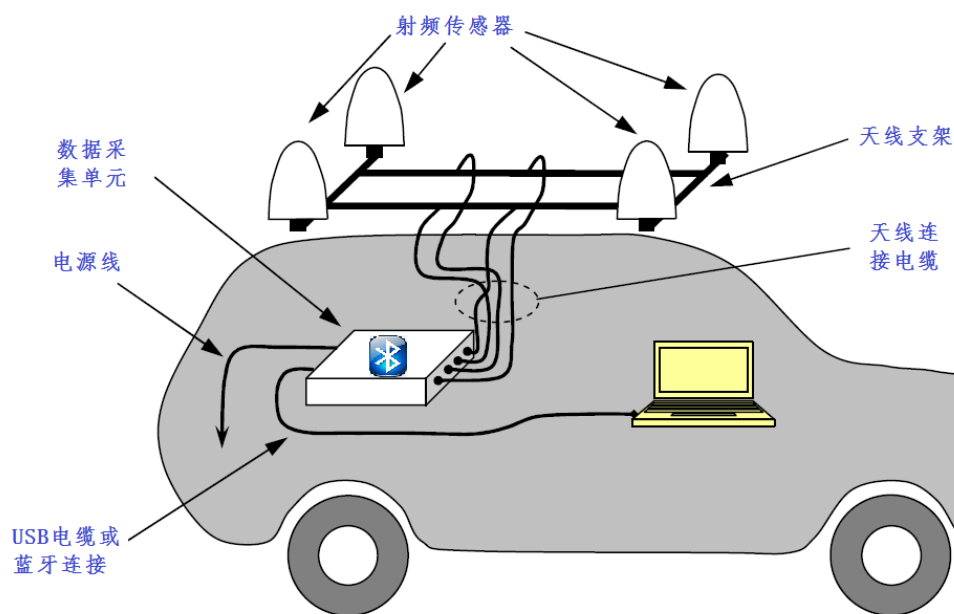
系统硬件

- 系统由四射频天线矩阵、数据采集单元、定位分析软件组成。IP65 的防护等级设计，可以在恶劣的环境中连续使用。
- 超高速采样率保证局部放电定位方向角误差 $< 1^\circ$ 。

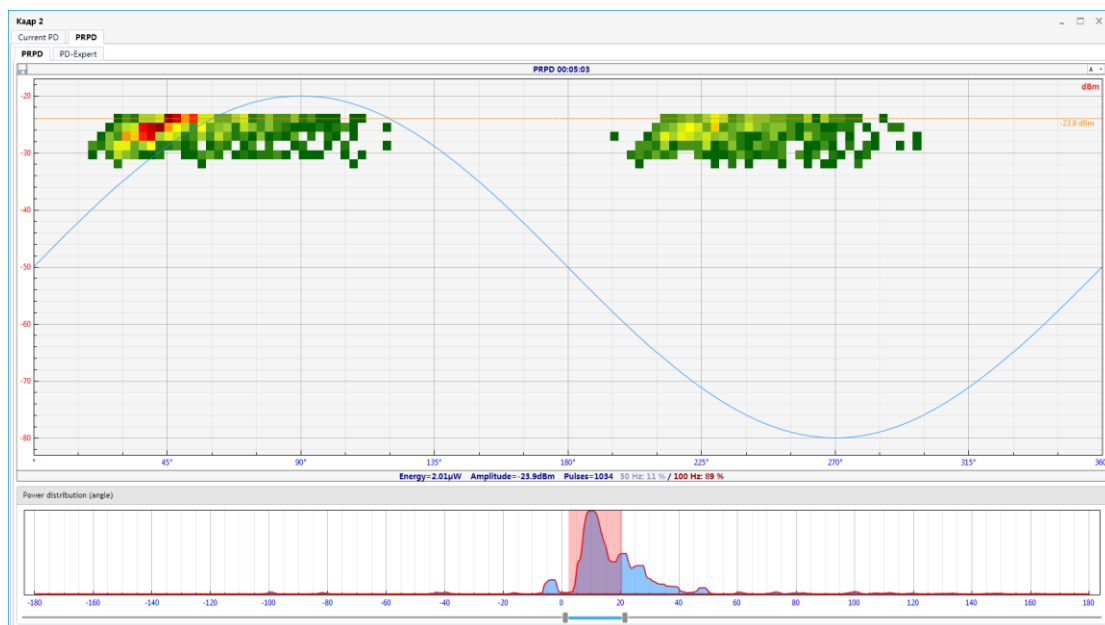
系统软件

- 软件能够对接收到的信号按照幅值和方向进行筛选，分别显示不同信号源的 PRPD 图谱，实现有效的抗干扰和多放电源分离功能。

- 结合卫星地图、车载 GPS、加速度计、磁强计、陀螺仪，检测人员在车内即可得知车辆所在的位置、朝向和局部放电源的位置和距离。

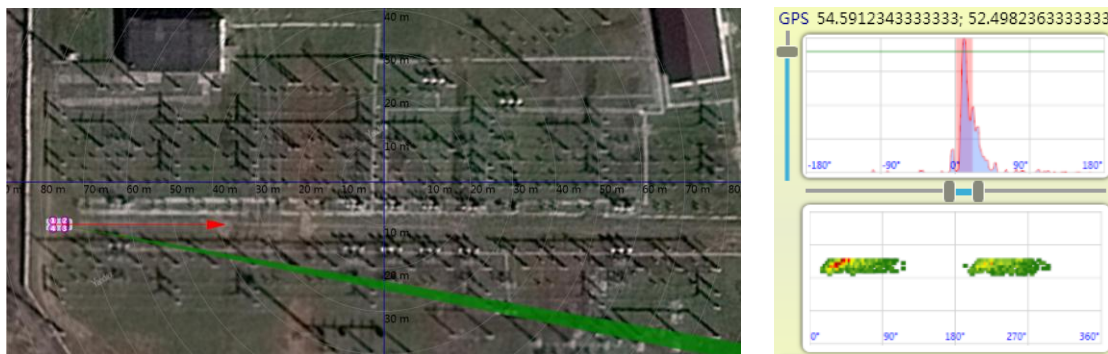
车辆位置 1 处局部放电源方向与 PRPD 图谱

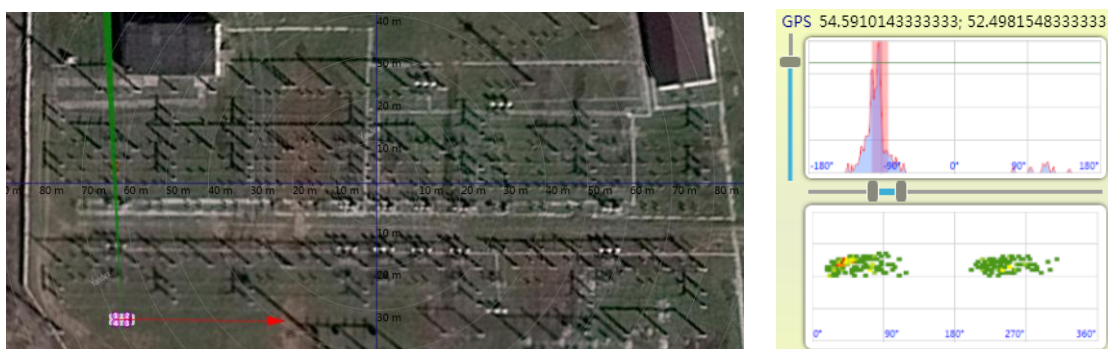
车辆位置 2 处局部放电源方向与 PRPD 图谱

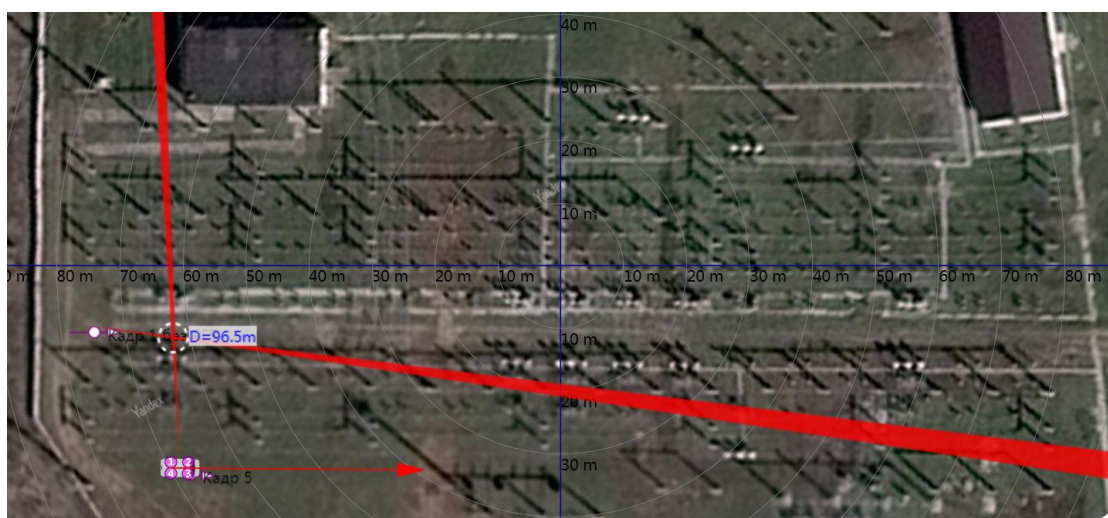
卫星地图上自动显示局部放电定位位置和距离

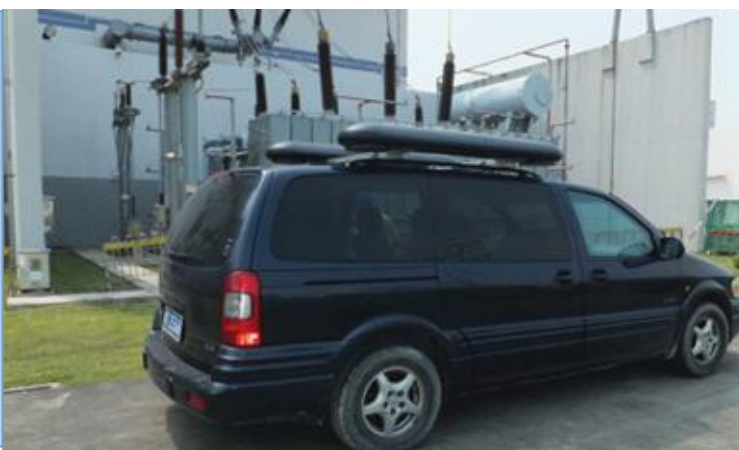
局部放电带电巡检现场

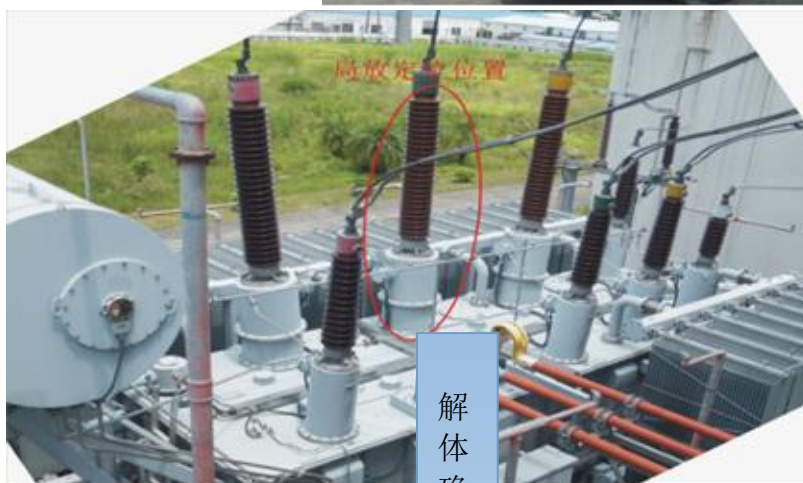
2012 年 8 月在进行常规变电站局部放电巡检测试时，成功检测到一起由变压器末屏不接地导致的绝缘缺陷。该末屏已严重碳化，如未及时消缺随时可能引发重大事故。

检测并定位的变压器套管

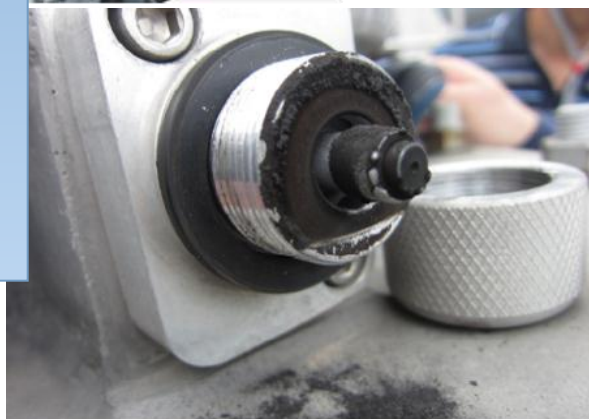
解体确认的套管末屏

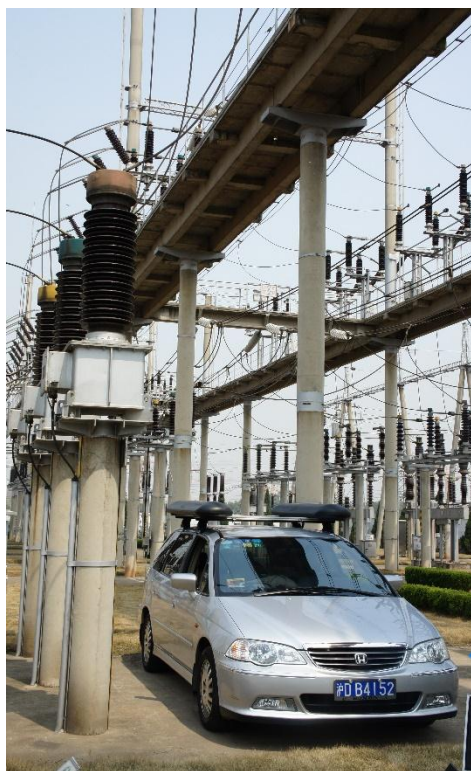
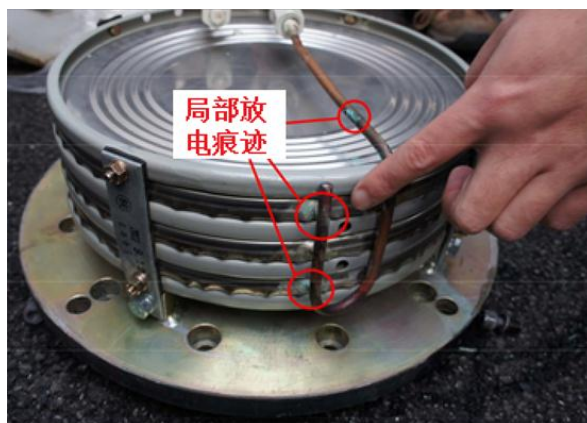
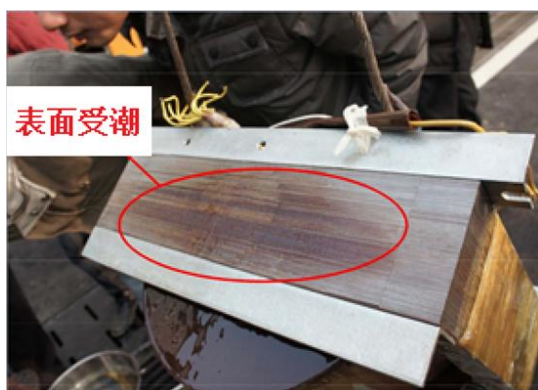
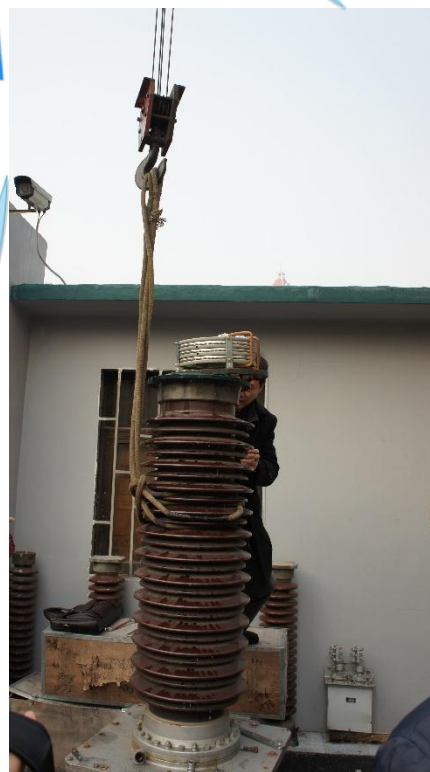
2. 某 220kV 变电站 110kV 电压互感器

2013 年在进行常规变电站局部放电巡检测试时，成功检测到一起 110kV 电压互感器内部放电绝缘缺陷。

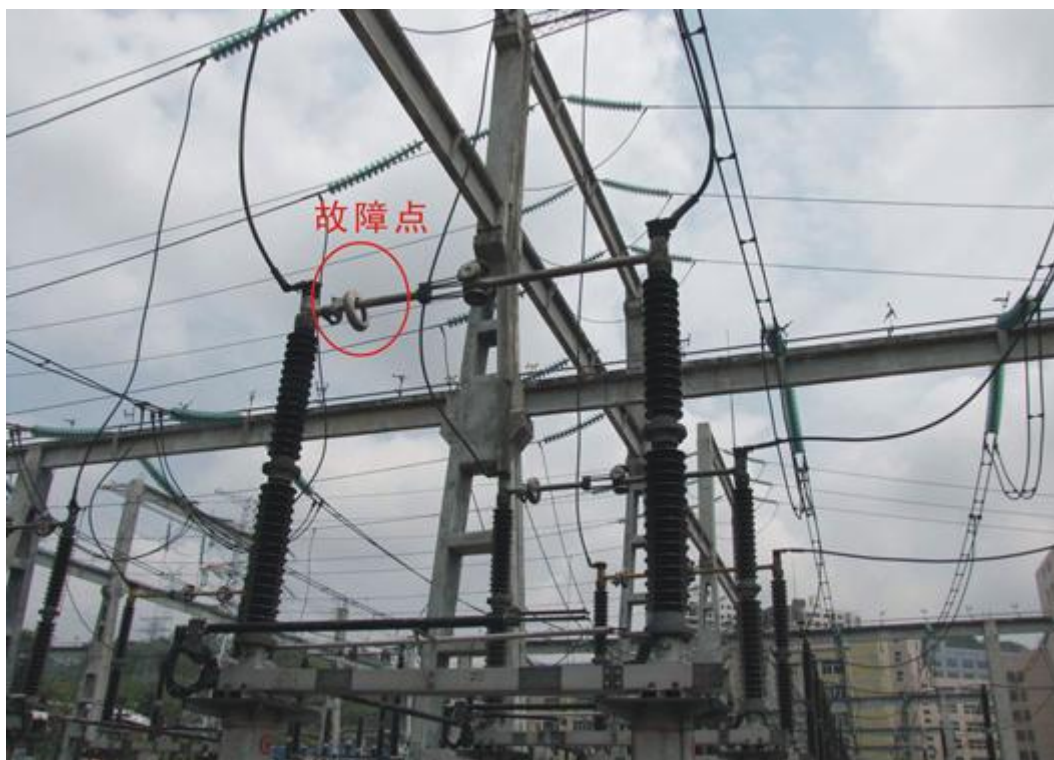
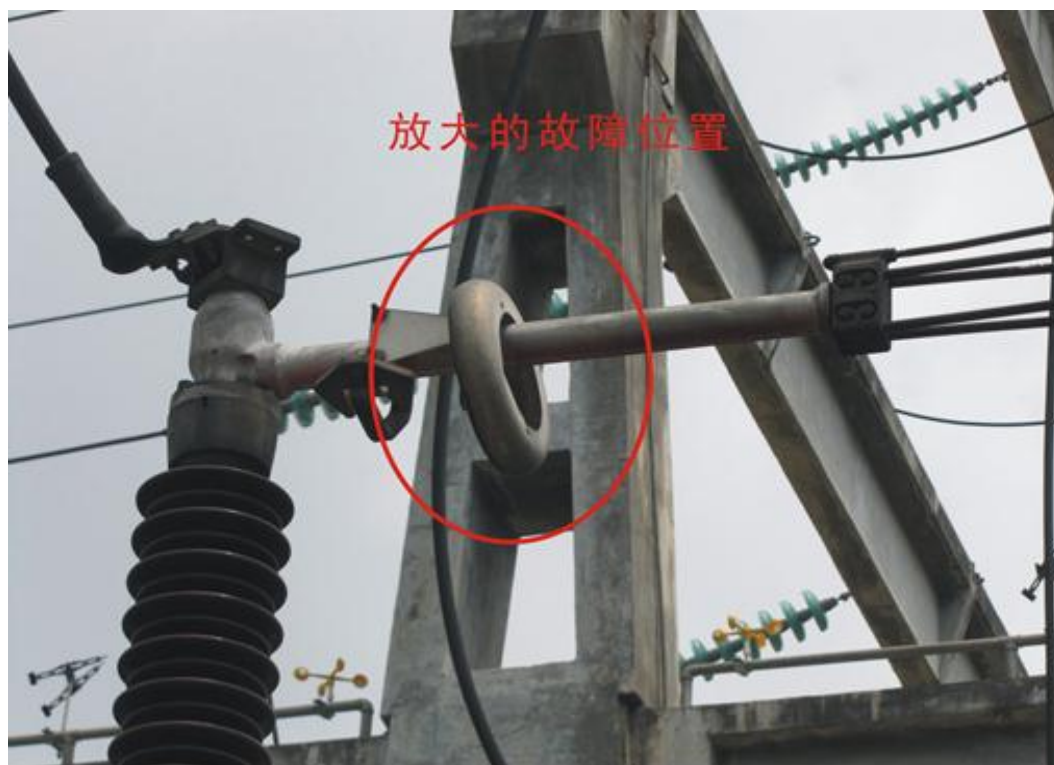
3. 某 220kV 变电站 220kV 隔离开关均压环脱落

2011 年 4 月在进行常规变电站局部放电巡检测试时，成功检测到 220kV 隔离开关均压环脱落缺陷。

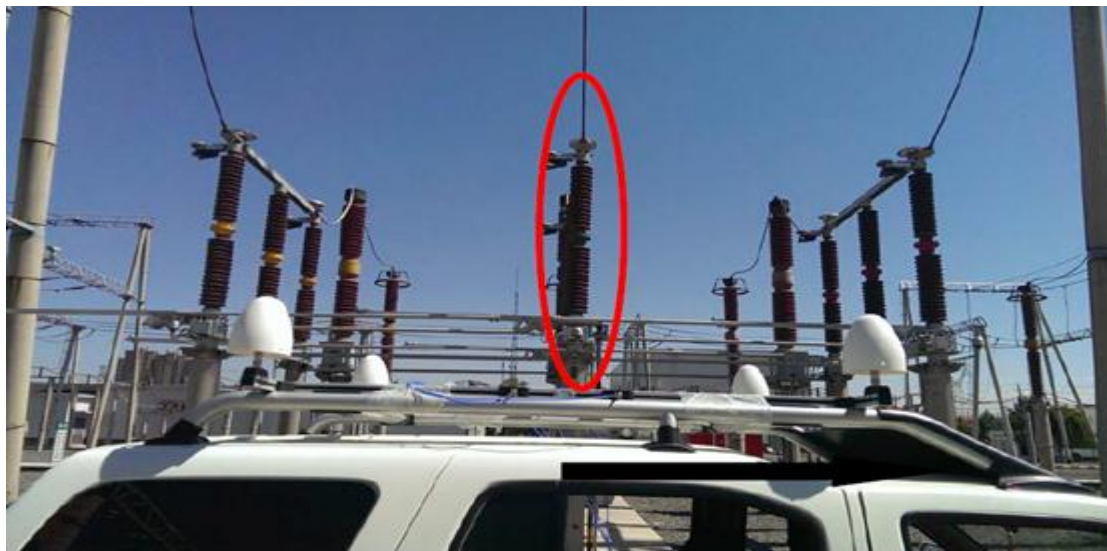
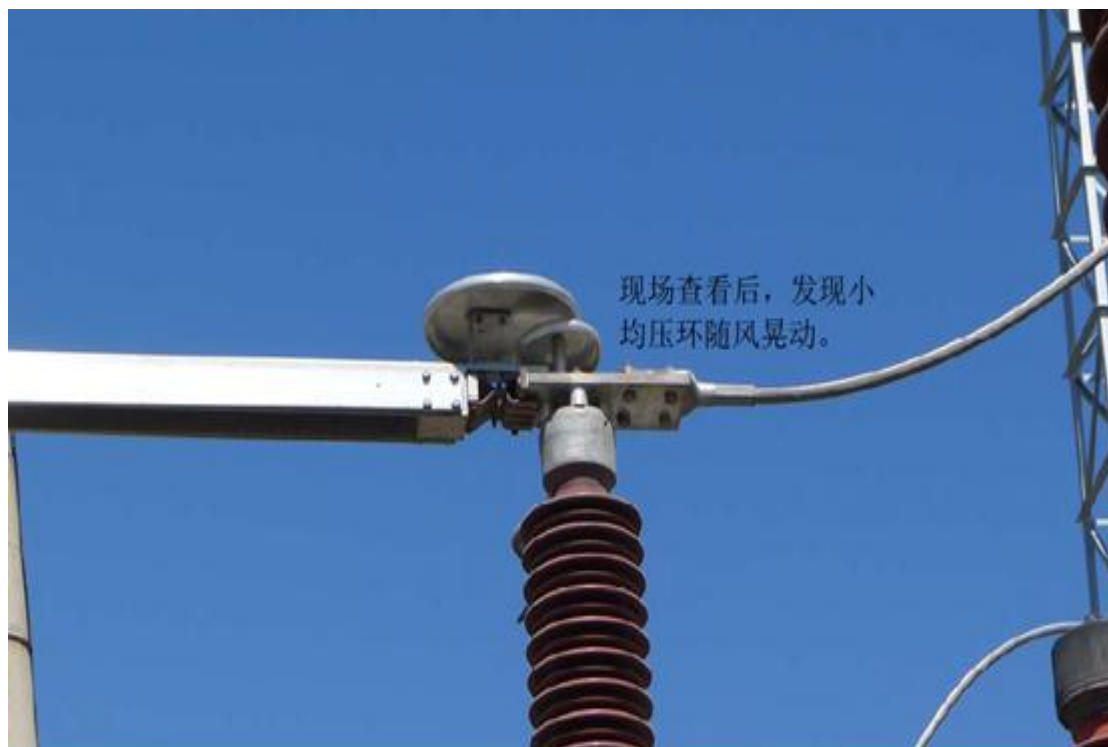
4. 某 220kV 变电站 220kV 隔离开关均压环随风摆动

2011 年 4 月在进行常规变电站局部放电巡检测试时，成功检测到 220kV 隔离开关均压环随风摆动。
